Undersøkelse av maurangrep på hus i Sør-Norge

Tone Birkemoe

Nasjonalt folkehelseinstitutt

2002

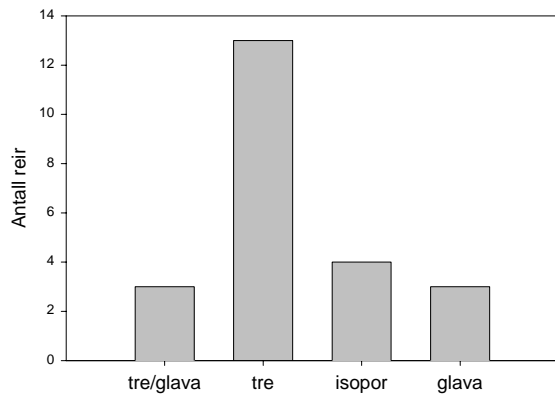
Figur 1. Type reirmateriale brukt av storkmauren. To av reirene var i samme hus.

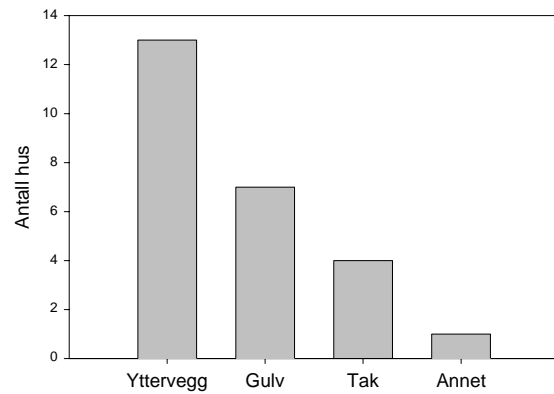
Figur 2. Antall hus med storkmauranrep i ulike strukturer. Angrep i vinduskarm og bunnsvill er regnet med til yttervegg. Angrep i dørstokk er regnet med til gulv. Et hus hadde to reir. I tre hus omfattet reiret mer enn en struktur.

I 60% av husene var ytterveggene, medregnet vinduskarmer og bunnsviller, angrepet (Figur 2). Deretter kom gulv (31%) og tak (18%). Seks av ytterveggene vendte mot øst, seks mot vest eller sørvest og en mot nord. At veggene er den mest utsatte konstruksjonen samsvarer med eldre undersøkelser fra både USA og Sverige (1, 2).
